Nos références : CBC-R19/101.2

## RAPPORT D'INVENTAIRE AMIANTE DESTRUCTIF

### Allée des lacs à LOVERVAL

Inspection réalisée 13-03-19

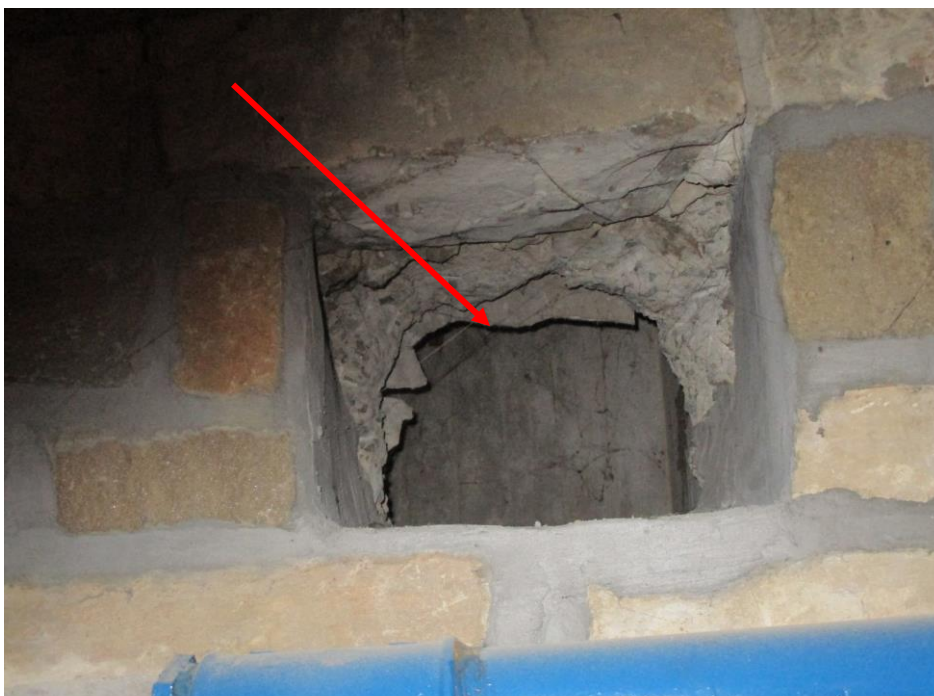
Bâtiment	Niveau	Local / Endroit	Matériau	Amiante
<b>Photo 1</b>	Allée du Lac – Bât. 2	-2	Chaufferie	Panneaux dans la cheminée en amiante ciment	Connu comme contenant de l'amiante

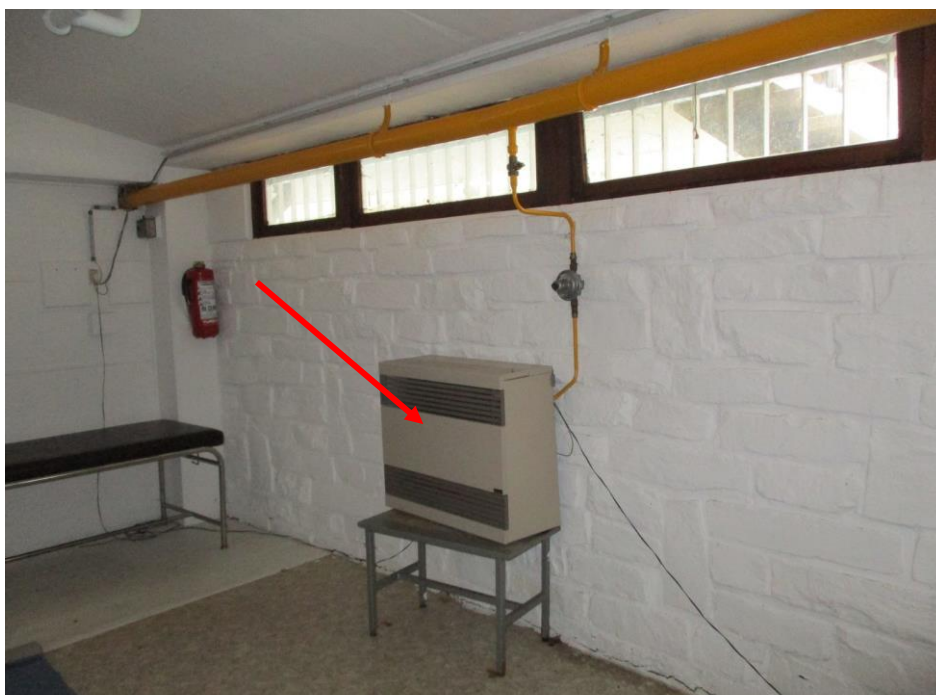
Bâtiment	Niveau	Local / Endroit	Matériau	Amiante
<b>Photo 2</b>	Allée du Lac – Bât. 2	-2	Infirmierie	Joint en amiante à l'intérieur du foyer	Connu comme contenant de l'amiante

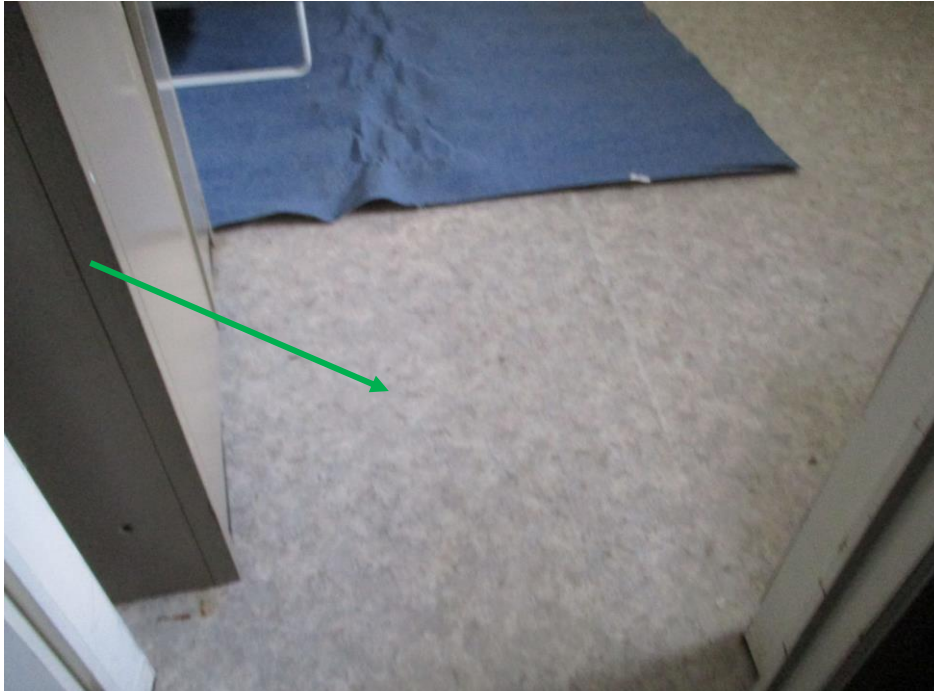
Niveau	Local / Endroit	Matériau	Photo	Avis
-2	Infirmierie	Revêtement de sol	3	Simple Vinyle

Bâtiment	Niveau	Local / Endroit	Matériau	Amiante
<b>Photo 3</b>	Allée du Lac – Bât. 2	-2	Infirmierie	Revêtement de sol	NON

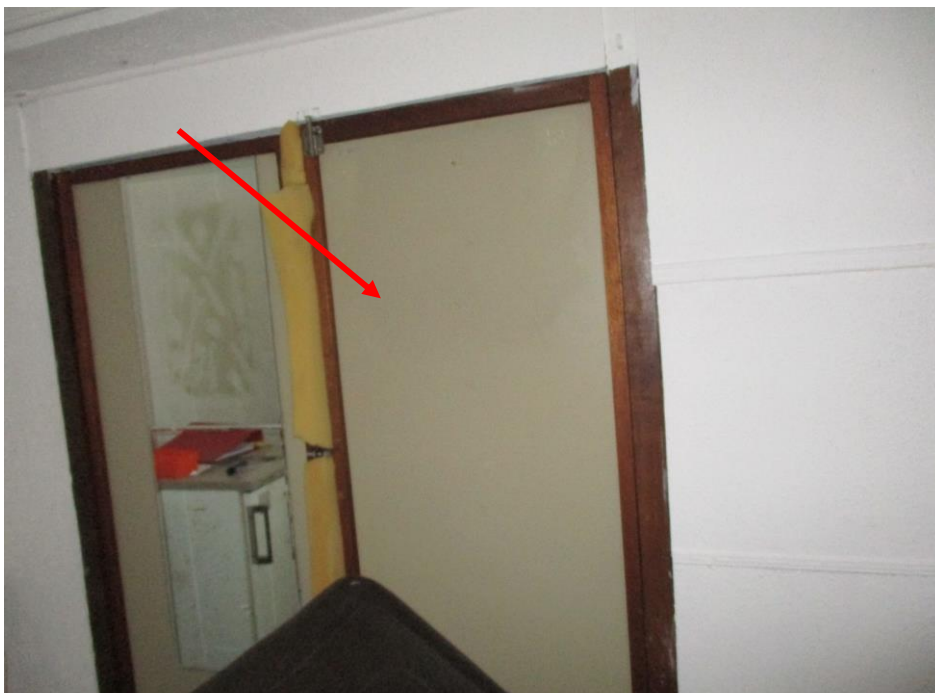
Bâtiment	Niveau	Local / Endroit	Matériau	Amiante
<b>Photo 4</b>	Allée du Lac – Bât. 2	-2	Infirmierie	Porte en Glasal	Connu comme contenant de l'amiante

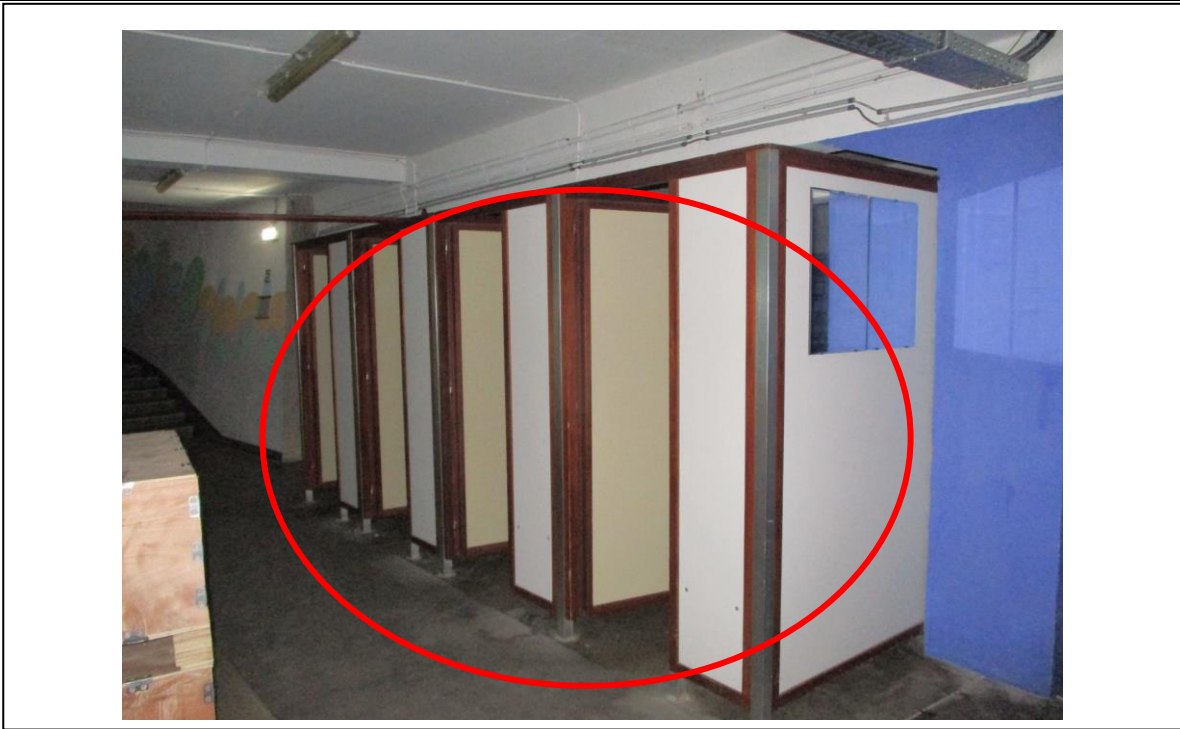
Bâtiment	Niveau	Local / Endroit	Matériau	Amiante
<b>Photo 5</b>	Allée du Lac – Bât. 2	-2	Vestiaire	Parois et portes en Glasal	Connu comme contenant de l'amiante

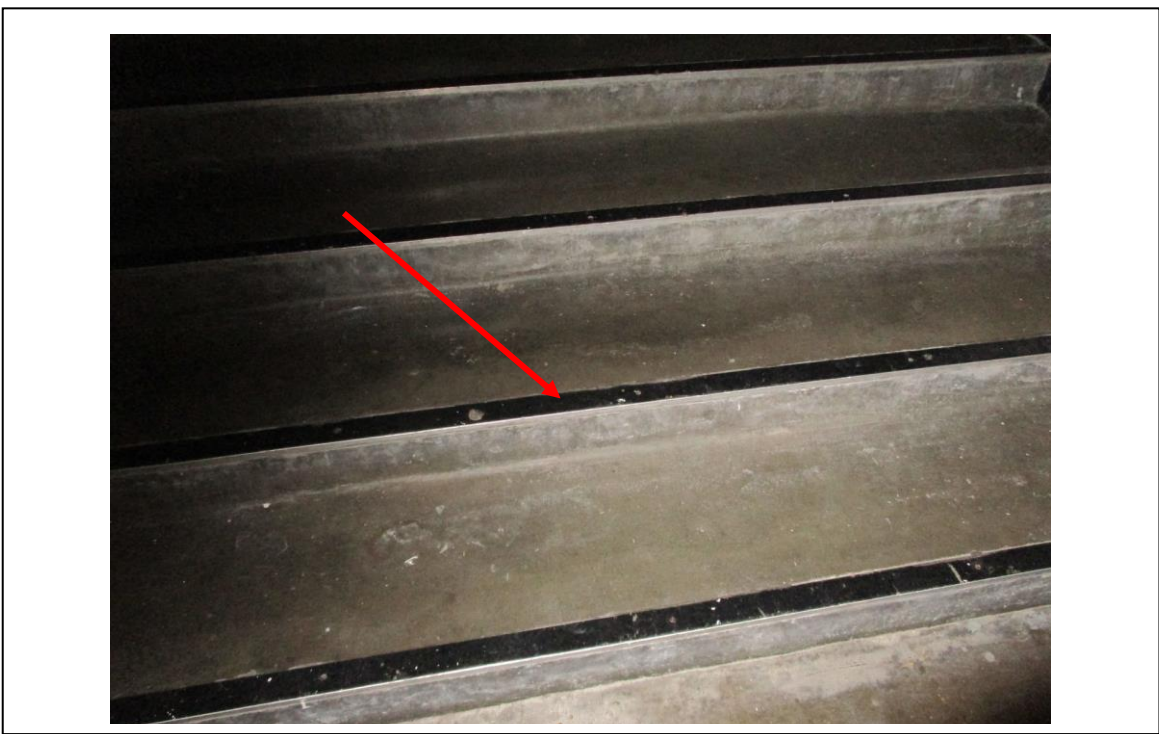
Bâtiment	Niveau	Local / Endroit	Matériau	Amiante
<b>Photo 6</b>	Allée du Lac – Bât. 2	-2	Escalier	Nez de marches en Massal	Connu comme contenant de l'amiante

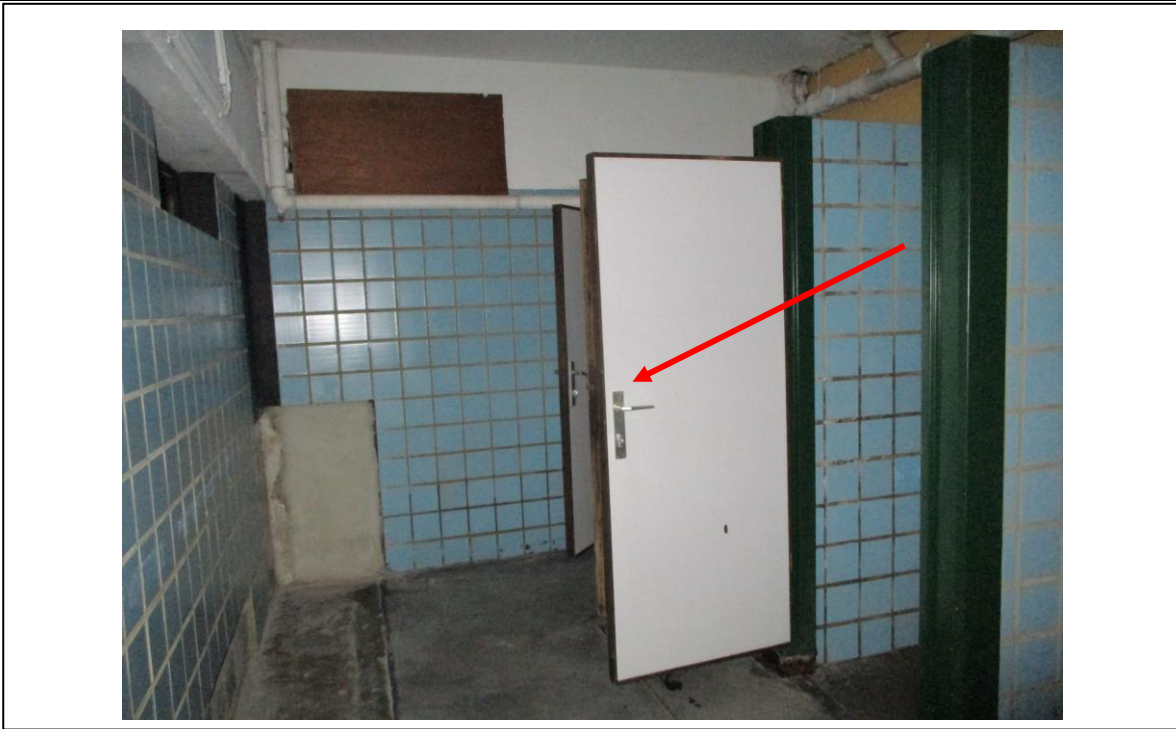
Bâtiment	Niveau	Local / Endroit	Matériau	Amiante
<b>Photo 7</b>	Allée du Lac – Bât. 2	-2	Sanitaire	Porte en Glasal	Connu comme contenant de l'amiante

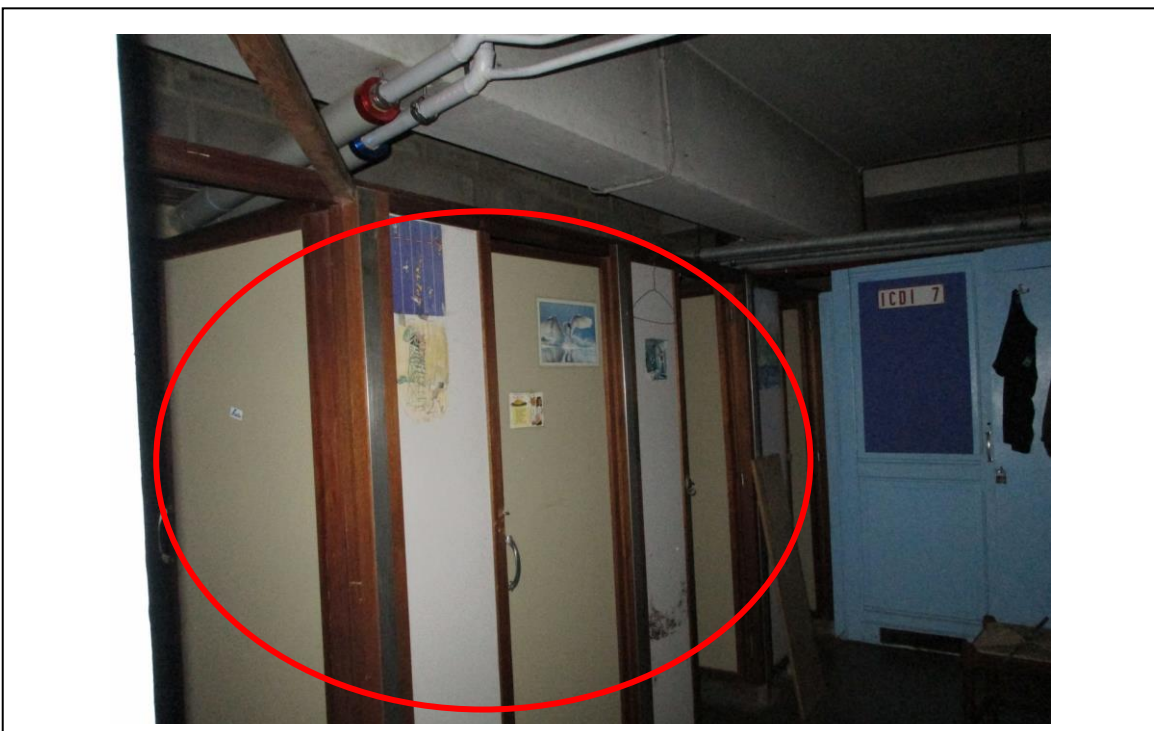
Bâtiment	Niveau	Local / Endroit	Matériau	Amiante
<b>Photo 8</b>	Allée du Lac – Bât. 2	-2	Vestiaire personnel	Portes et parois en Glasal	Connu comme contenant de l'amiante

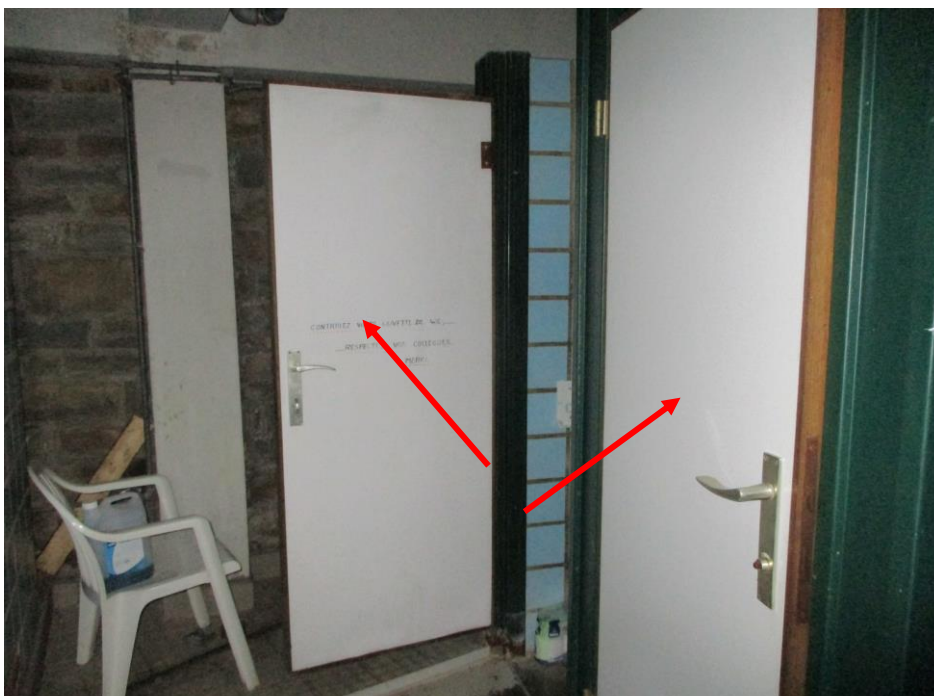
Bâtiment	Niveau	Local / Endroit	Matériau	Amiante
<b>Photo 9</b>	Allée du Lac – Bât. 2	-2	Sanitaires personnel	Portes en Glasal	Connu comme contenant de l'amiante

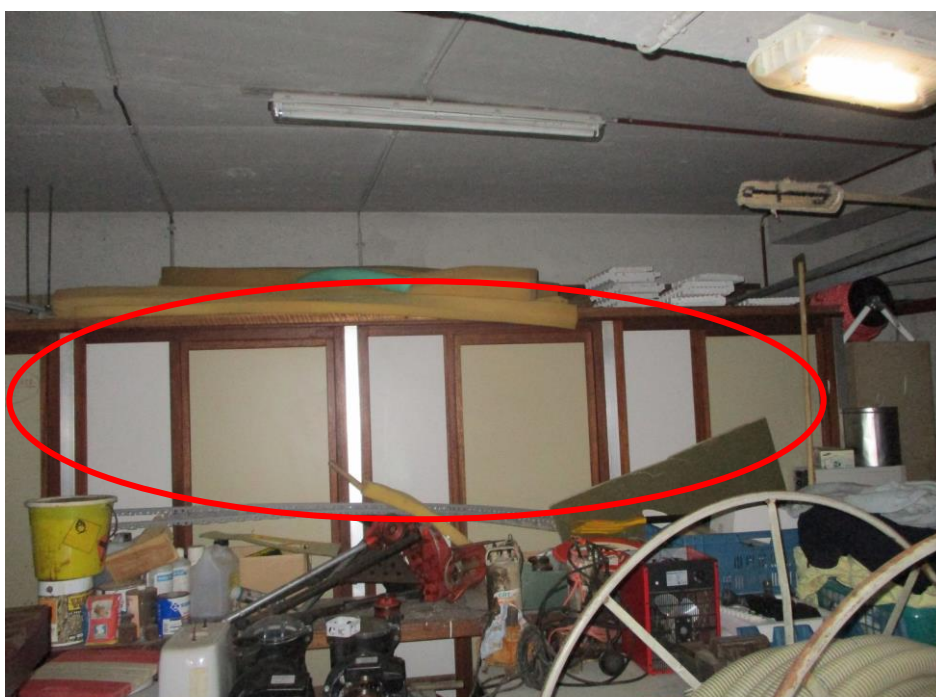
Bâtiment	Niveau	Local / Endroit	Matériau	Amiante
<b>Photo 10</b>	Allée du Lac – Bât. 2	-2	Débarras	Portes et parois en Glasal	Connu comme contenant de l'amiante

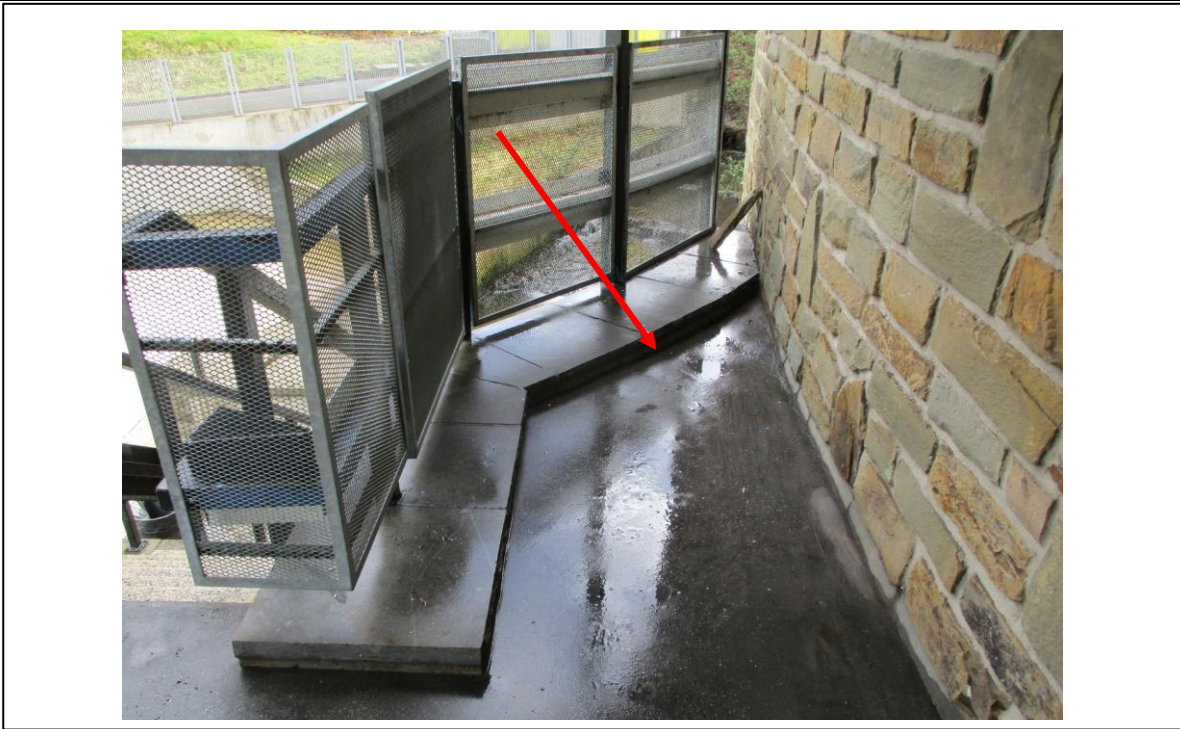
Bâtiment	Niveau	Local / Endroit	Matériau	Amiante
<b>Photo 11</b>	Allée du Lac – Bât. 2	-1	Terrasse	Mastic entre pierres bleues	OUI

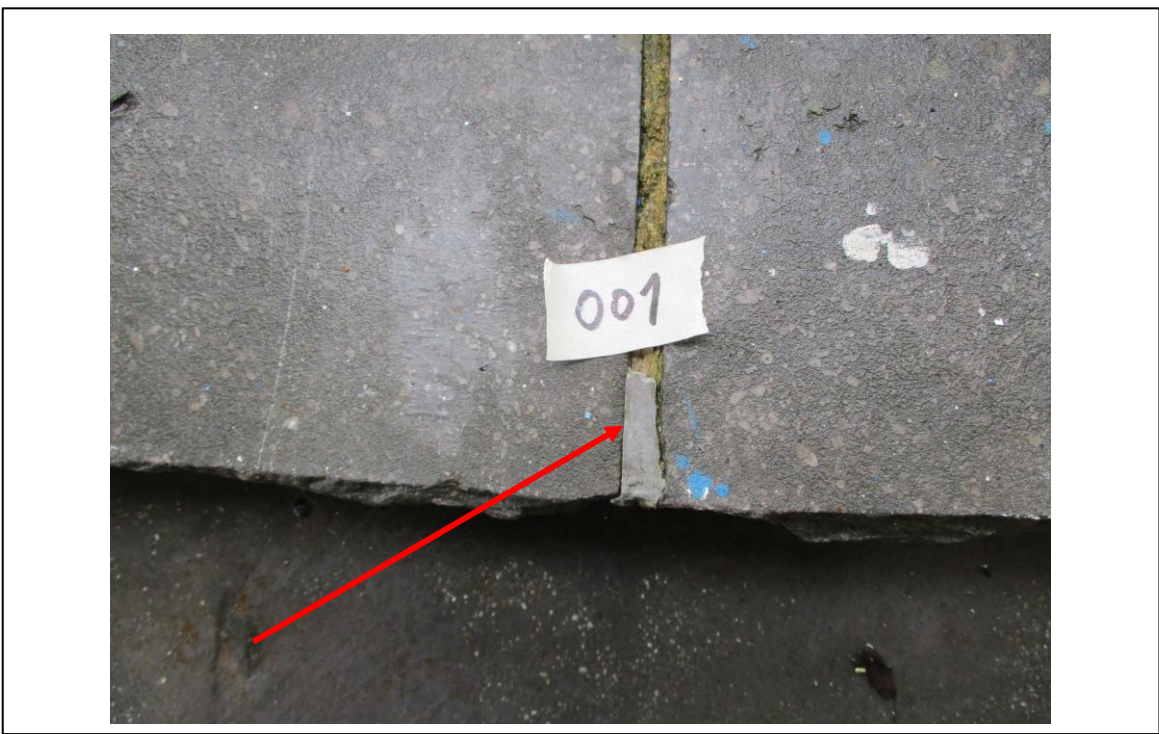
Bâtiment	Niveau	Local / Endroit	Matériau	Amiante
<b>Photo 12</b>	Allée du Lac – Bât. 2	-1	Terrasse	Mastic entre pierres bleues	OUI

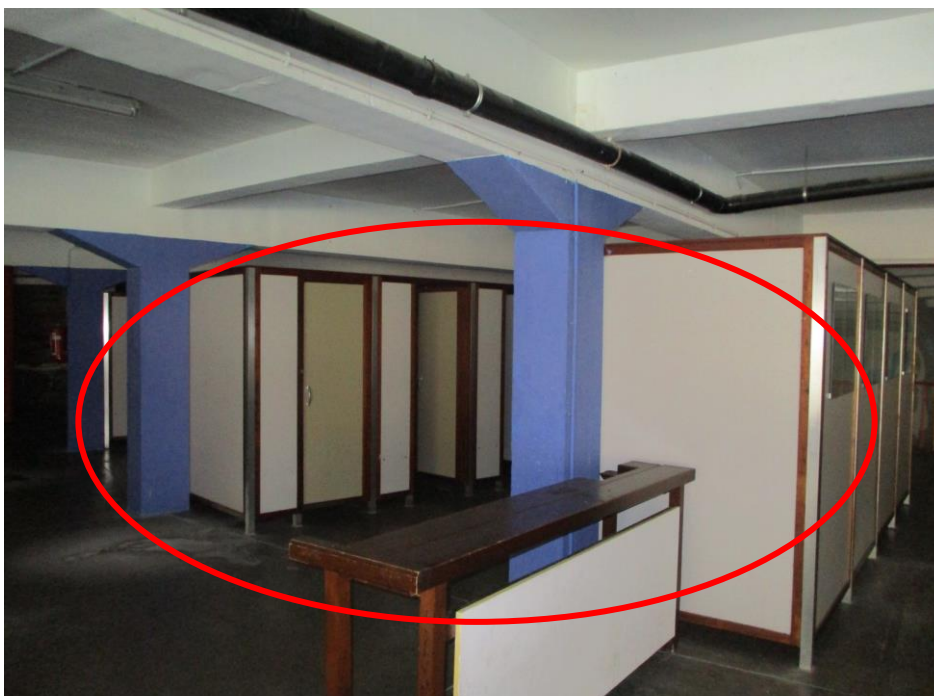
Bâtiment	Niveau	Local / Endroit	Matériau	Amiante
<b>Photo 13</b>	Allée du Lac – Bât. 2	-1	Vestiaire hommes	Portes et parois en Glasal	Connu comme contenant de l'amiante

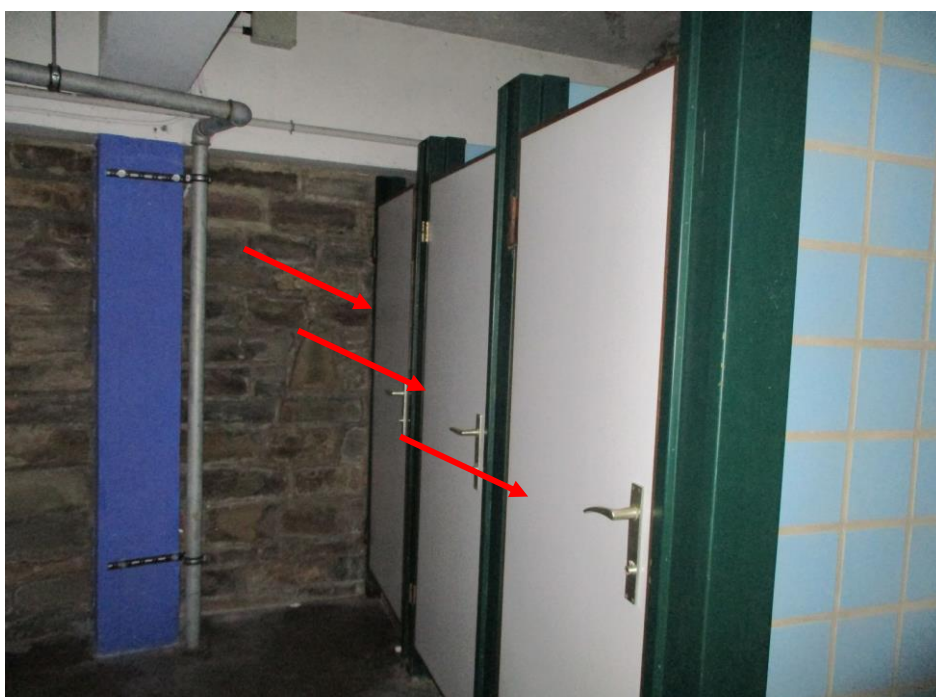
Bâtiment	Niveau	Local / Endroit	Matériau	Amiante
<b>Photo 14</b>	Allée du Lac – Bât. 2	-1	Sanitaires hommes	Portes en Glasal	Connu comme contenant de l'amiante

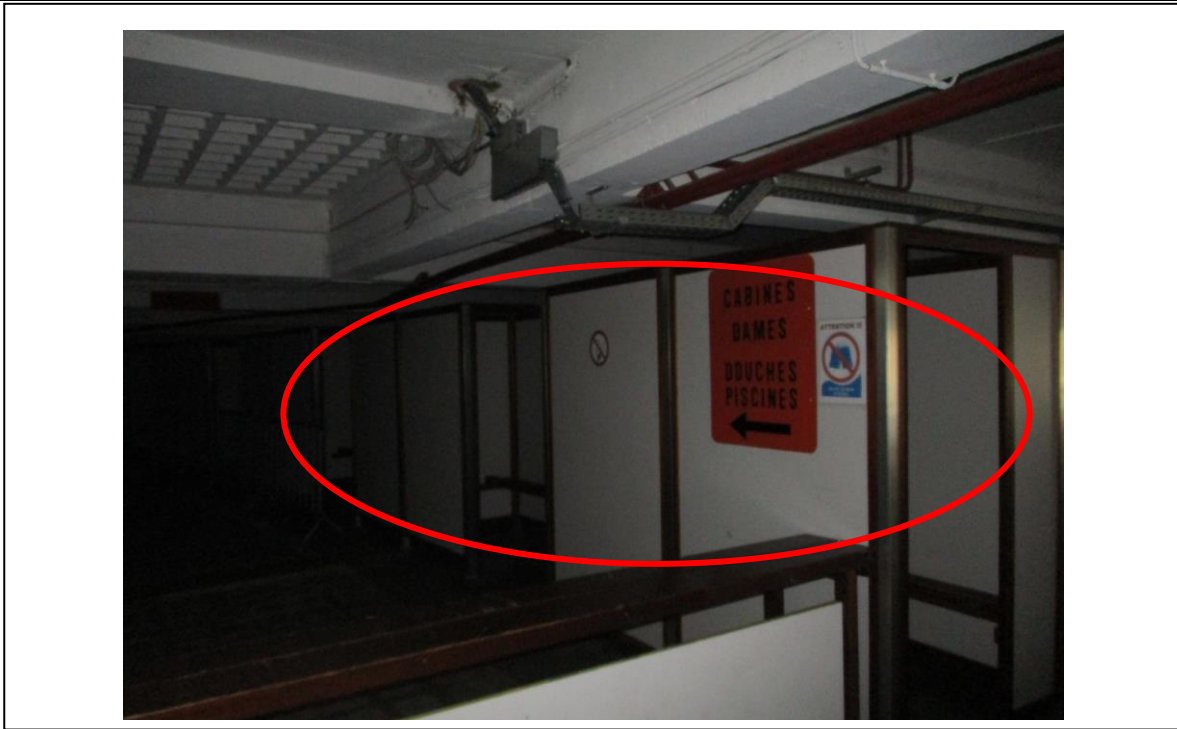
Bâtiment	Niveau	Local / Endroit	Matériau	Amiante
<b>Photo 15</b>	Allée du Lac – Bât. 2	-1	Vestiaire femmes	Portes et parois en Glasal	Connu comme contenant de l'amiante

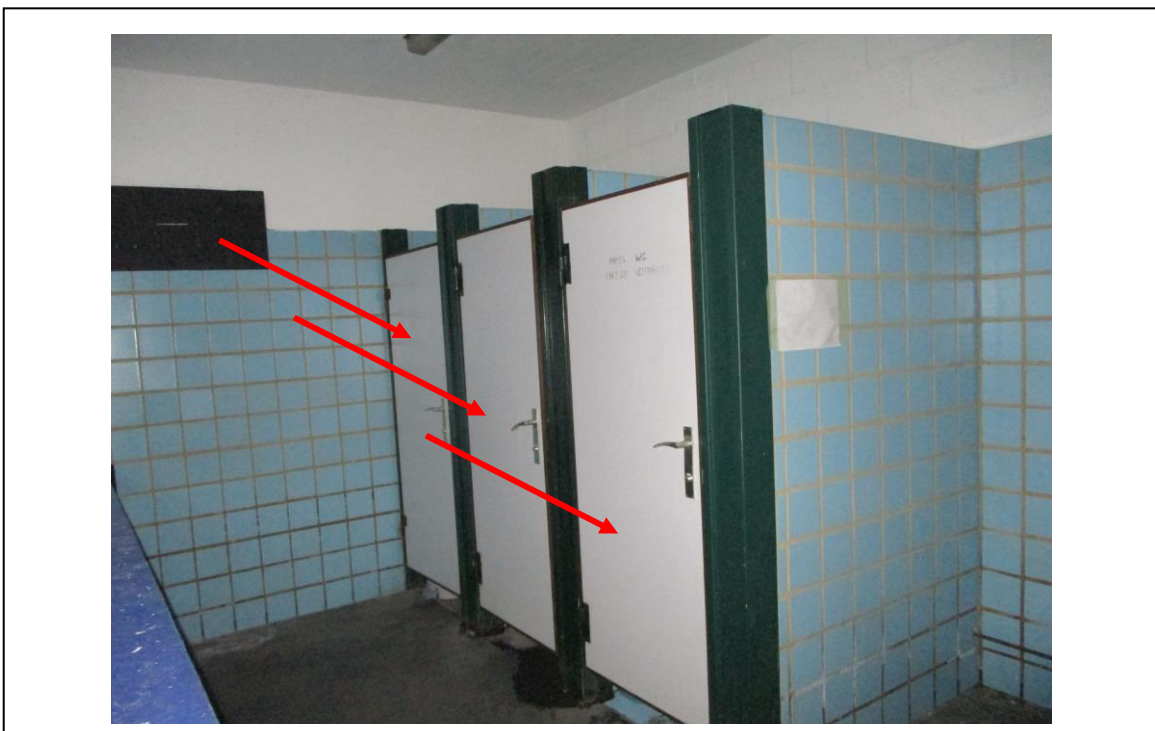
Bâtiment	Niveau	Local / Endroit	Matériau	Amiante
<b>Photo 16</b>	Allée du Lac – Bât. 2	-1	Sanitaires femmes	Portes en Glasal	Connu comme contenant de l'amiante

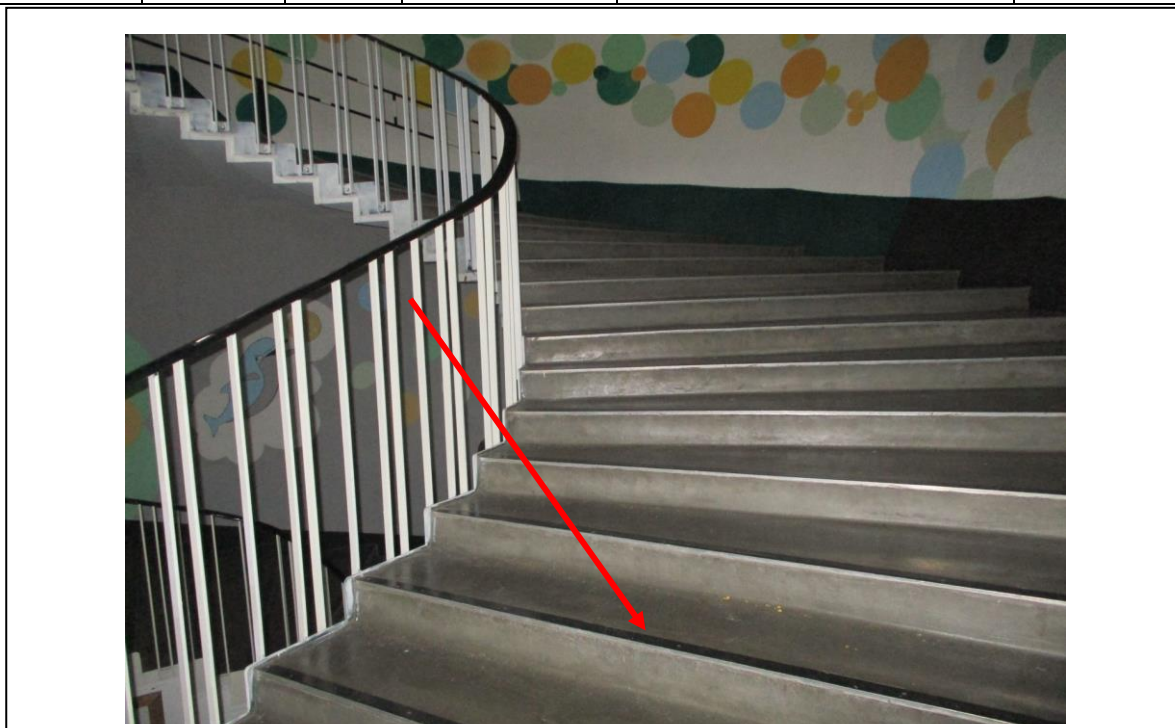
Bâtiment	Niveau	Local / Endroit	Matériau	Amiante
<b>Photo 17</b>	Allée du Lac – Bât. 2	-1	Escalier	Nez de marches en Massal	Connu comme contenant de l'amiante

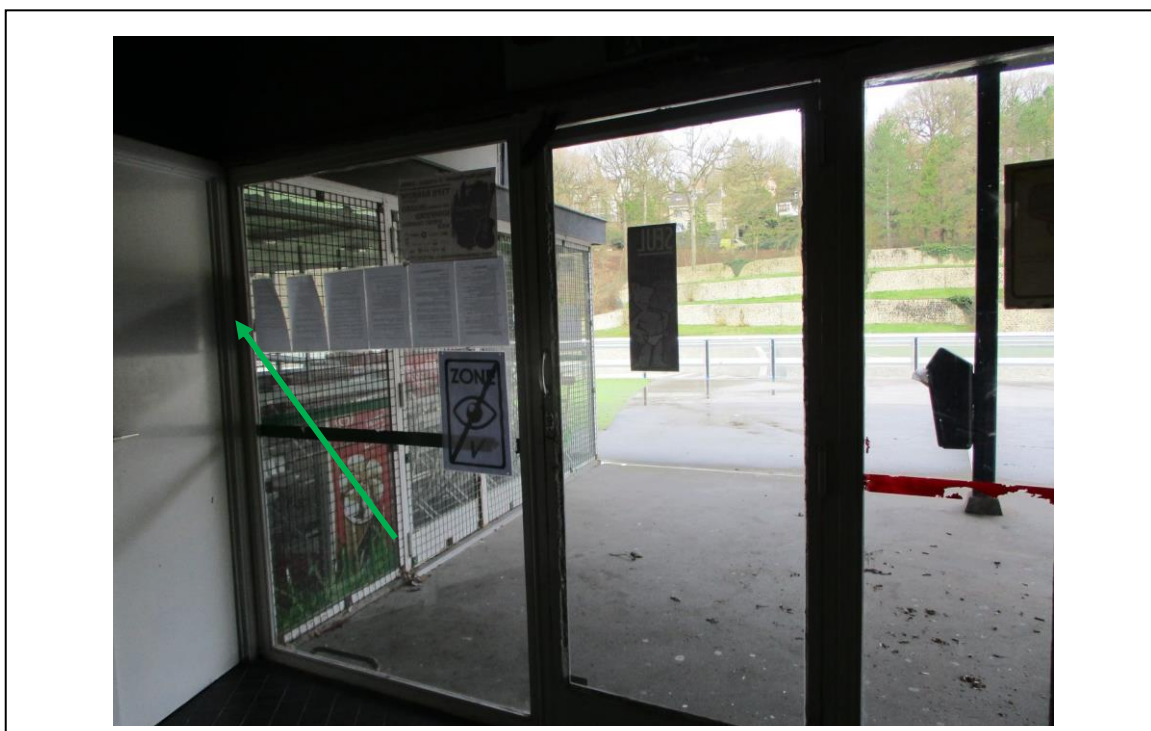
Bâtiment	Niveau	Local / Endroit	Matériau	Amiante
<b>Photo 18</b>	Allée du Lac – Bât. 2	0	Entrée	Mastic entre vitres et châssis	NON

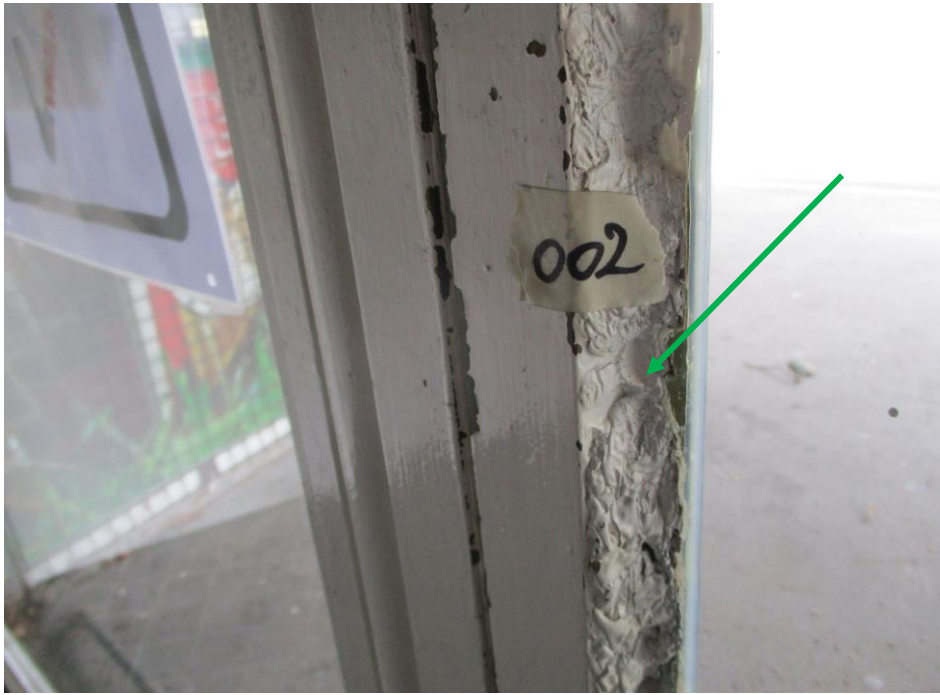
Bâtiment	Niveau	Local / Endroit	Matériau	Amiante
<b>Photo 19</b>	Allée du Lac – Bât. 2	0	Entrée	Mastic entre vitres et châssis	NON

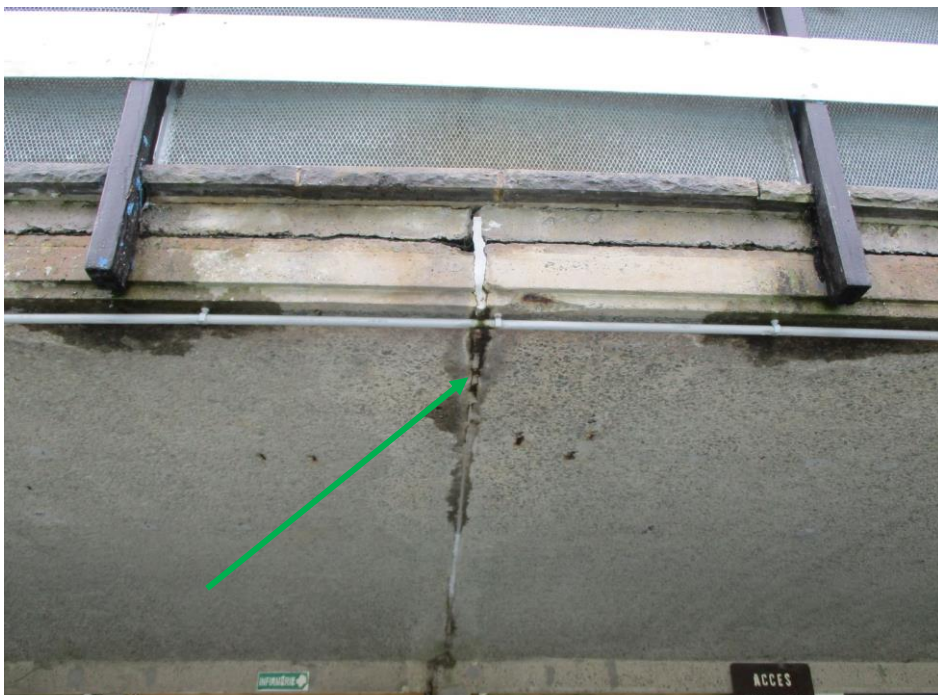
Bâtiment	Niveau	Local / Endroit	Matériau	Amiante
<b>Photo 20</b>	Allée du Lac – Bât. 2	-1	Terrasse	Mastic de joint de dilatation	NON

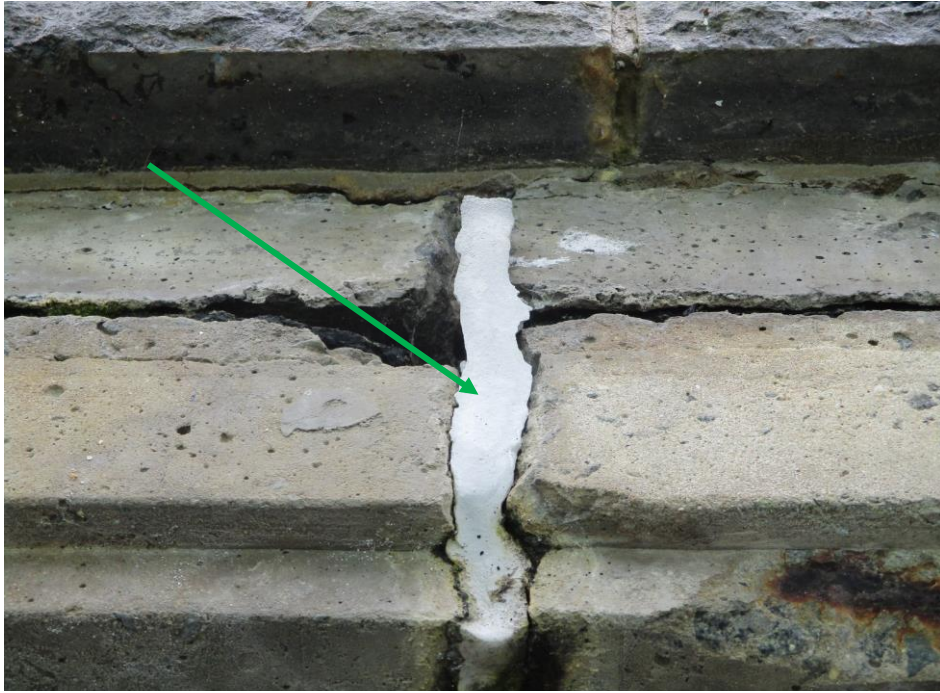
Bâtiment	Niveau	Local / Endroit	Matériau	Amiante
<b>Photo 21</b>	Allée du Lac – Bât. 2	-1	Terrasse	Mastic de joint de dilatation	NON

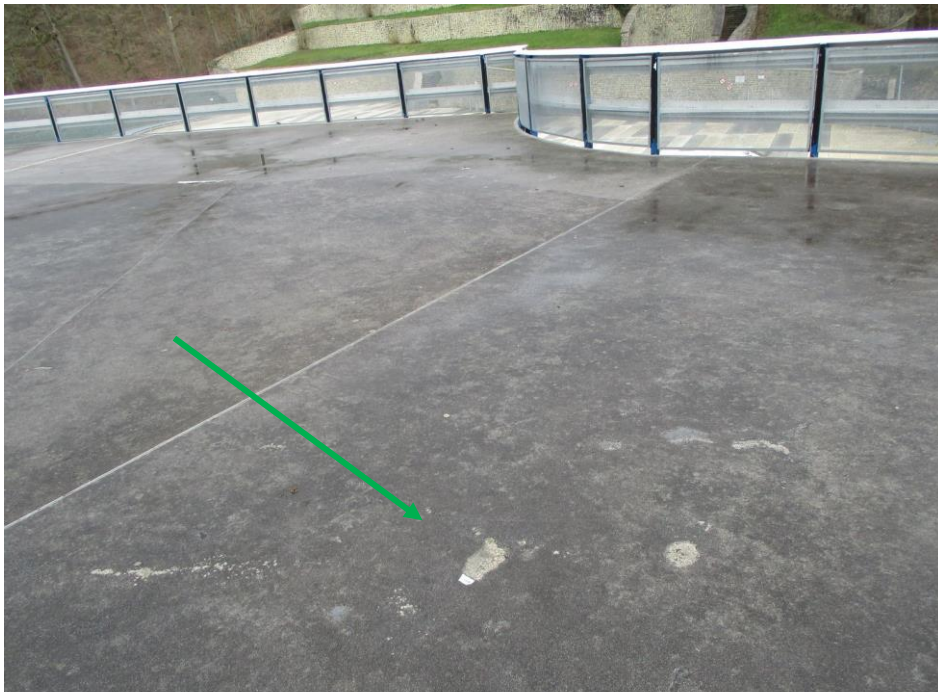
Bâtiment	Niveau	Local / Endroit	Matériau	Amiante
<b>Photo 22</b>	Allée du Lac – Bât. 2	0	Terrasse	Enduit au sol	NON

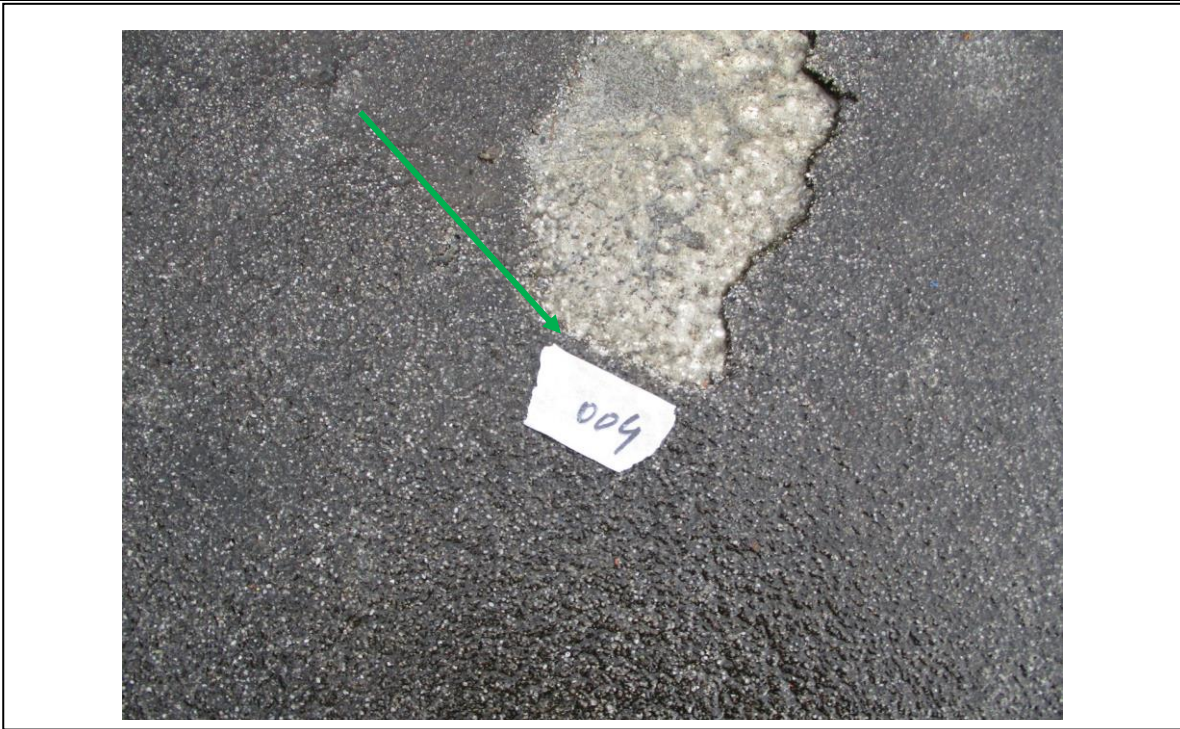
Bâtiment	Niveau	Local / Endroit	Matériau	Amiante
<b>Photo 23</b>	Allée du Lac – Bât. 2	0	Terrasse	Enduit au sol	OUI

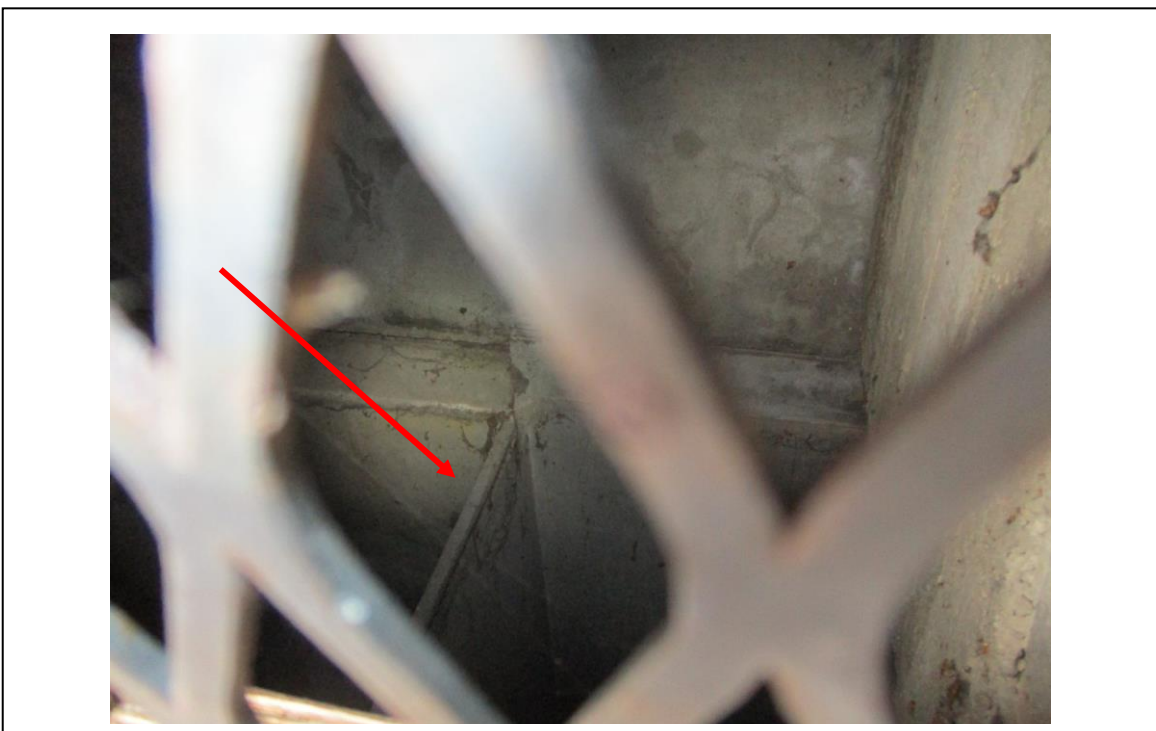
Bâtiment	Niveau	Local / Endroit	Matériau	Amiante
<b>Photo 24</b>	Allée du Lac – Bât. 2				OUI

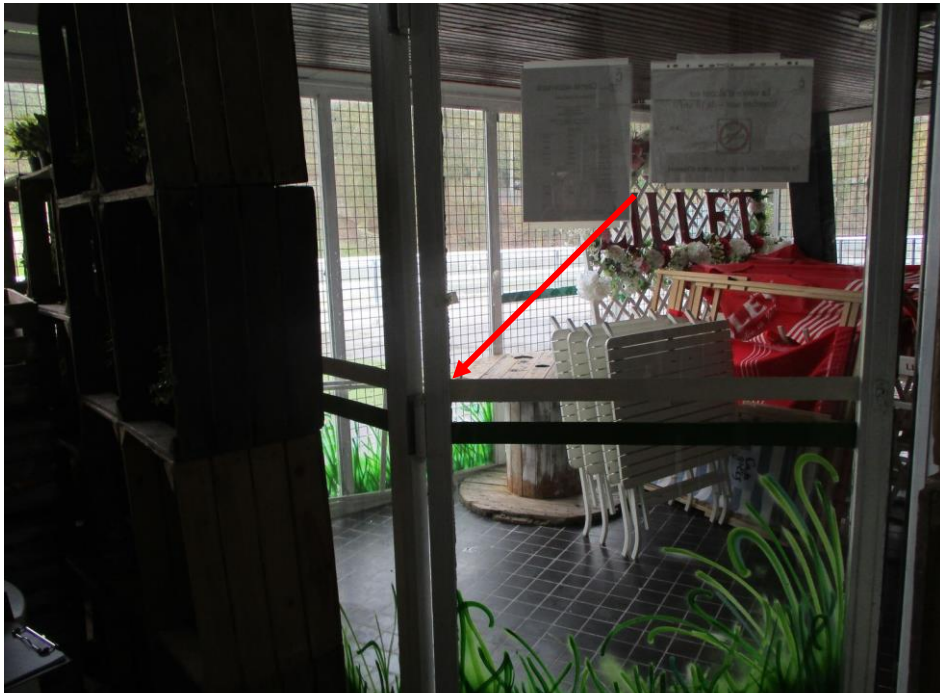
Bâtiment	Niveau	Local / Endroit	Matériau	Amiante
<b>Photo 25</b>	Allée du Lac – Bât. 2	+1	Cafeteria	Mastic entre vitre et châssis	OUI

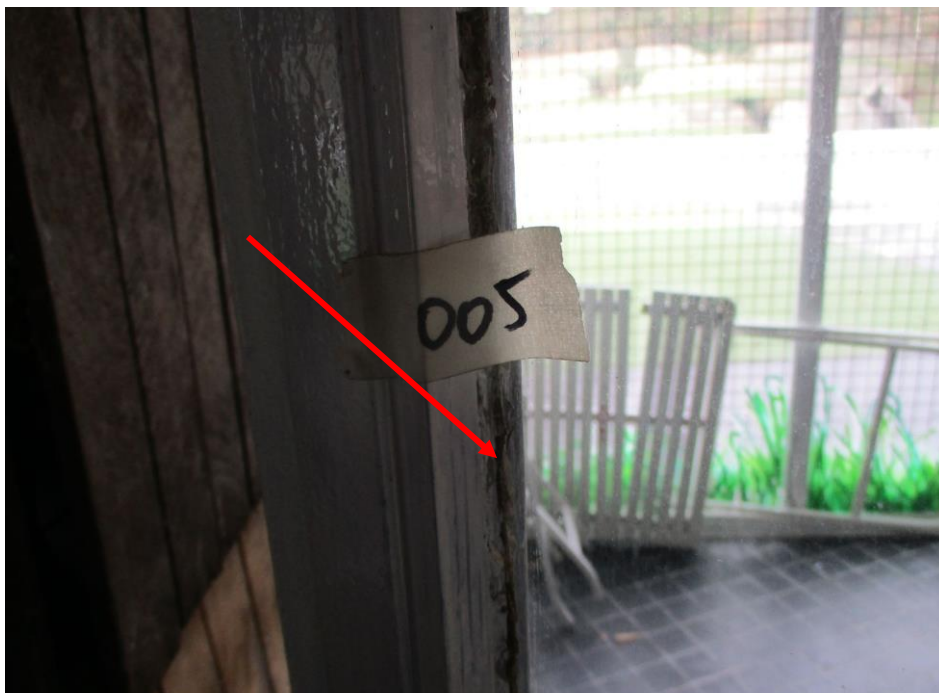
Bâtiment	Niveau	Local / Endroit	Matériau	Amiante
<b>Photo 26</b>	Allée du Lac – Bât. 2	+1	Cafeteria	Mastic entre vitre et châssis	OUI

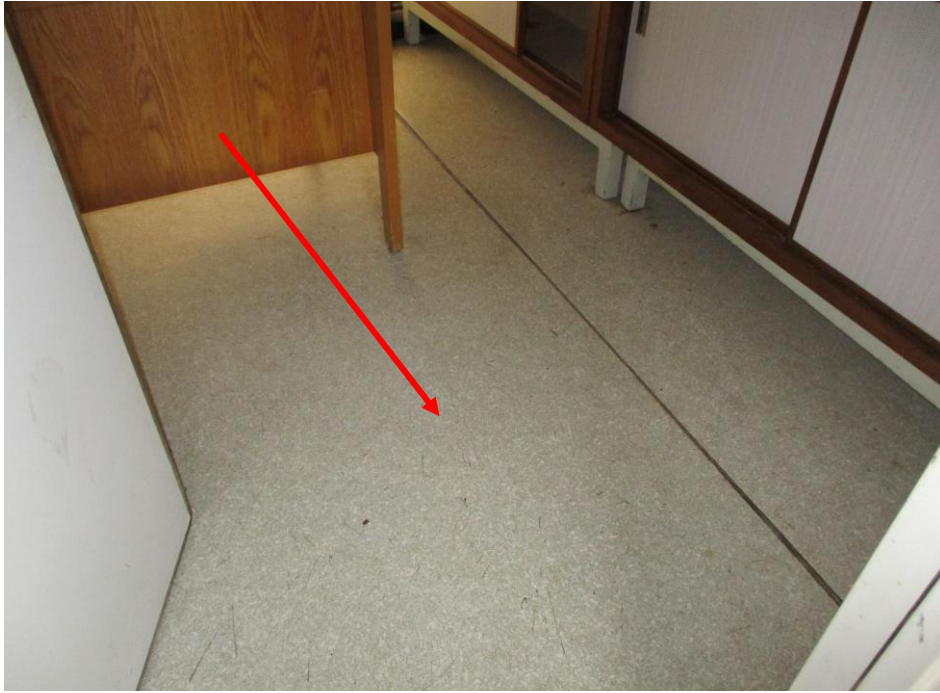
Bâtiment	Niveau	Local / Endroit	Matériau	Amiante
<b>Photo 27</b>	Allée du Lac – Bât. 2	+1	Petite réserve	Revêtement de sol	OUI

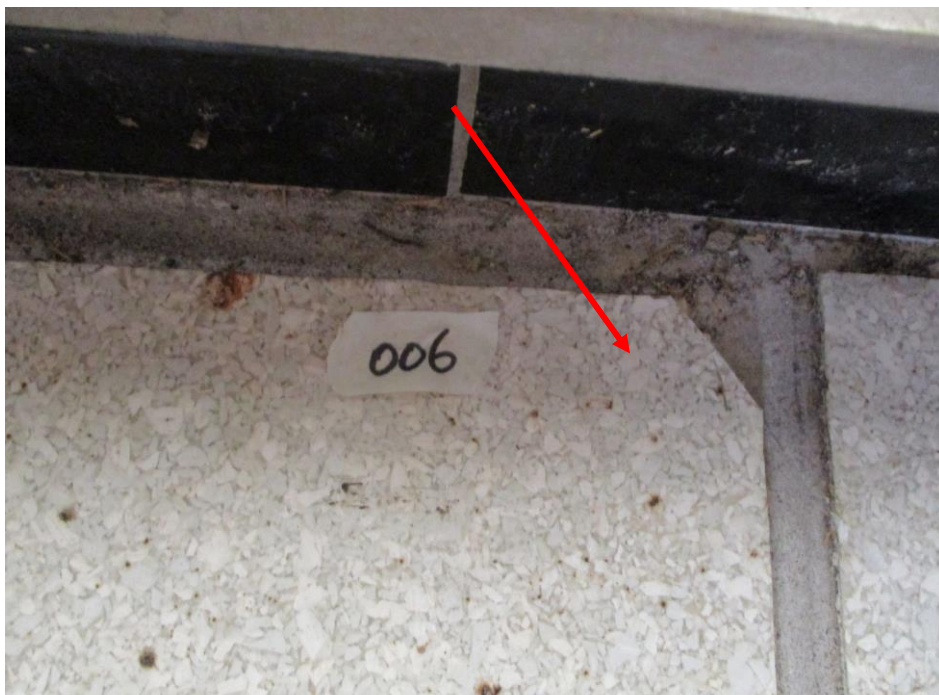
Bâtiment	Niveau	Local / Endroit	Matériau	Amiante
<b>Photo 28</b>	Allée du Lac – Bât. 2	+1	Petite réserve	Revêtement de sol	OUI

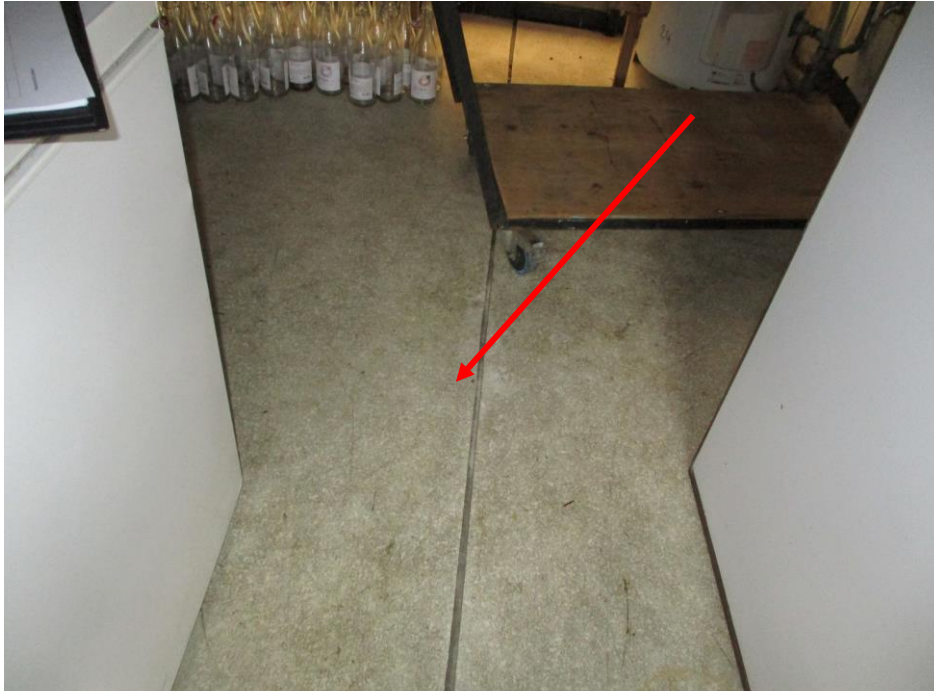
Bâtiment	Niveau	Local / Endroit	Matériau	Amiante
<b>Photo 29</b>	Allée du Lac – Bât. 2	+1	Réserve Bas	Revêtement de sol	OUI

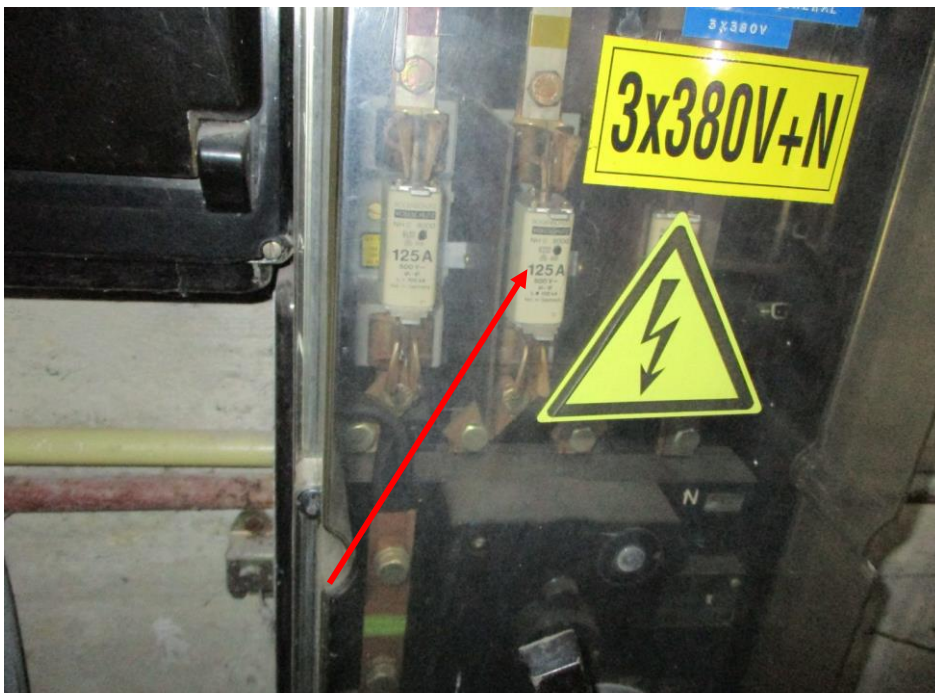
Bâtiment	Niveau	Local / Endroit	Matériau	Amiante
<b>Photo 30</b>	Allée du Lac – Bât. 2	-2	Chaufferie	Fusibles à couteaux	Connu comme contenant de l'amiante
