Nos références : CBC-R19/101.2

## RAPPORT D'INVENTAIRE AMIANTE DESTRUCTIF

### Allée des lacs à LOVERVAL

Inspection réalisée 13-03-19

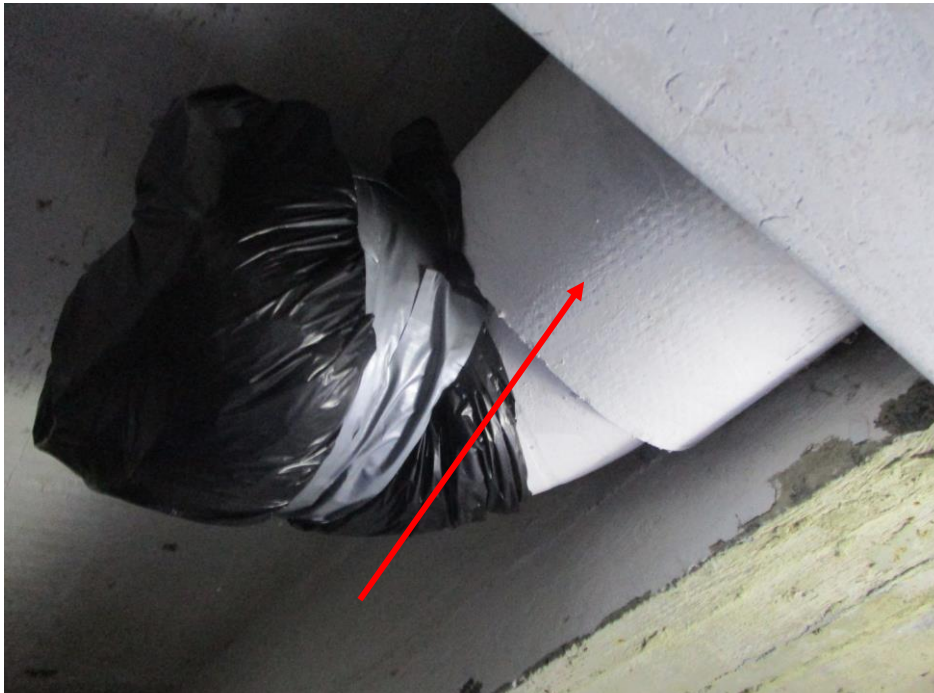
Bâtiment	Niveau	Local / Endroit	Matériau	Amiante
<b>Photo 31</b>	Allée du Lac – Bât. 2	-2	Chaufferie piscine (réserve chlore)	Tuyaux en amiante ciment	Connu comme contenant de l'amiante
